# STRESS FRACTURES

Ferco Berger, Milko de Jonge, Robin Smithuis and Mario Maas

From the Radiology Department of the Academical Medical Centre, Amsterdam and the Rijnland Hospital, Leiderdorp, the Netherlands.

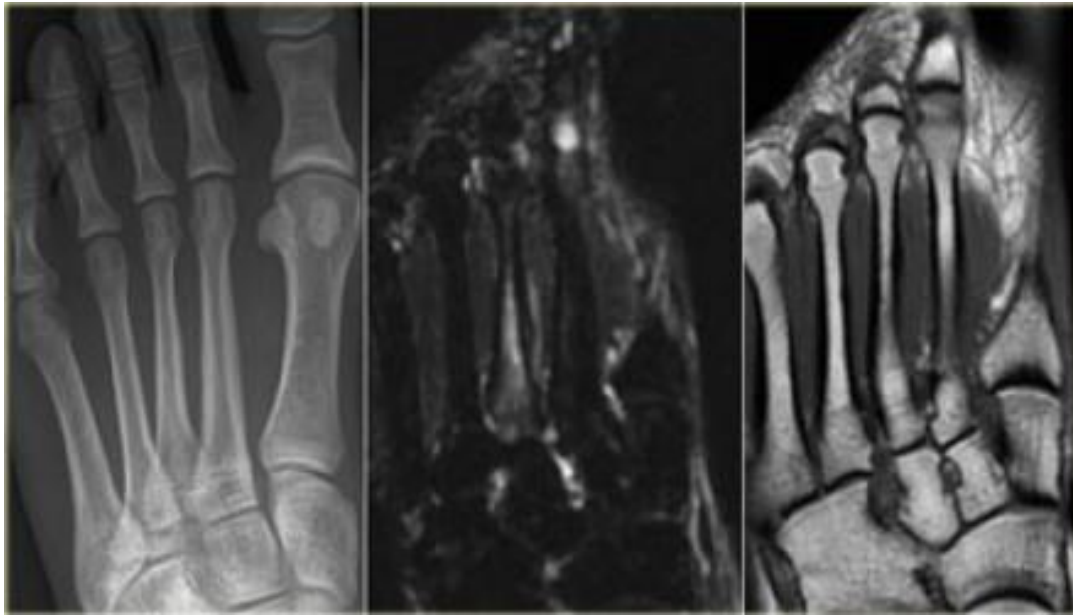
On the left a 22-year old female, a professional athlete with a recent onset of forefoot pain, persisting after training. At presentation MRI showed a high signal on the STIR and a low signal on T1WI (i.e. grade 3 stress fracture).

*Radiograph, STIR and T1WI of grade 3 stress fracture of 3rd metatarsal.  
X quang, STIR và T1W của gãy xương mệt mỏi độ 3 ở xương bàn chân thứ 3.*

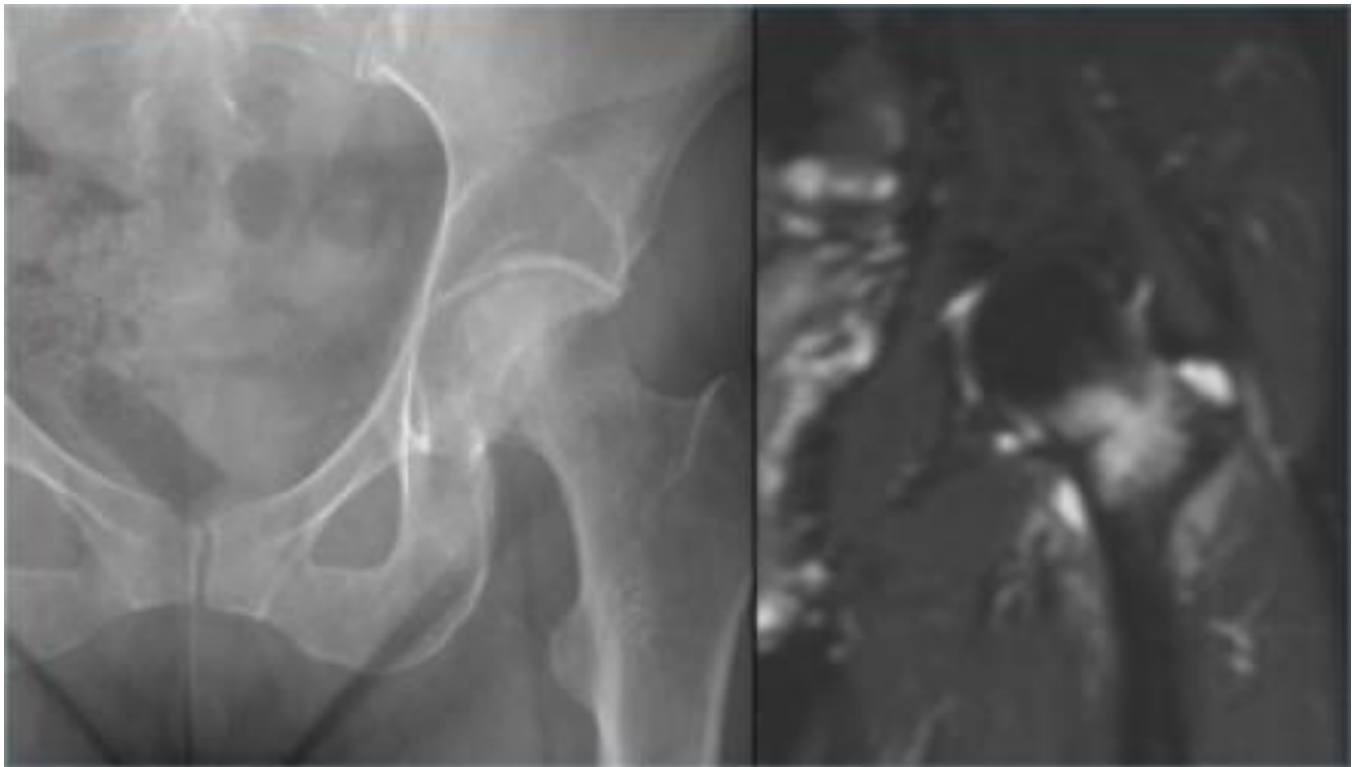
*Stress fracture of the femoral neck located on the compression side.*

On the top we see a compression fracture of the femoral neck.

The radiograph is normal, but MR depicts the fracture and bone marrow edema (i.e. grade 4).

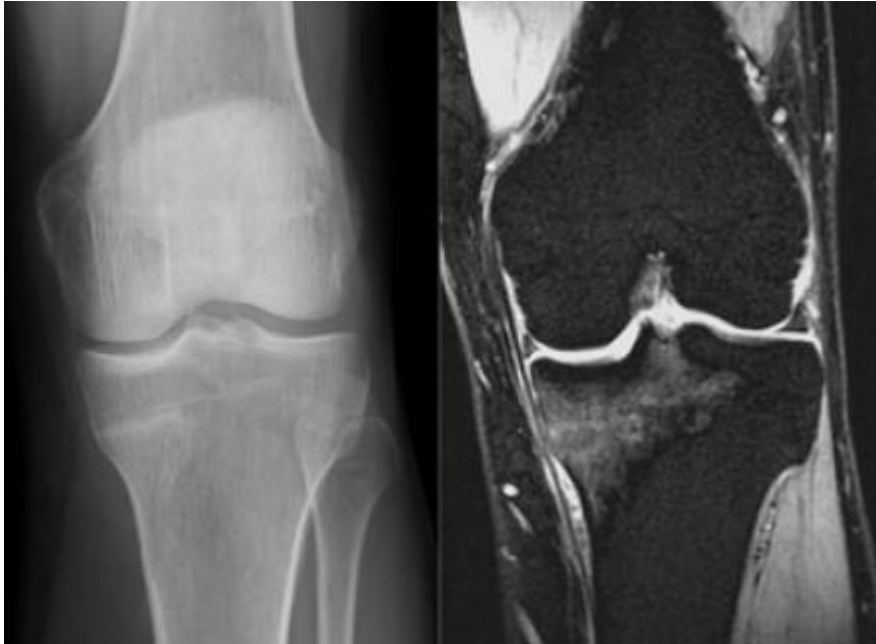
*Stress fracture on the medial side of the proximal tibia in a 42 year old runner. Courtesy Dr Wuisman (3)*

The initial x-ray was reported as normal, but a T2 weighted gradient echo of the knee shows bone marrow edema in the proximal tibia indicating the presence of a stress fracture.

In retrospect, the sclerotic line on the x-ray also indicates the stress-fracture.

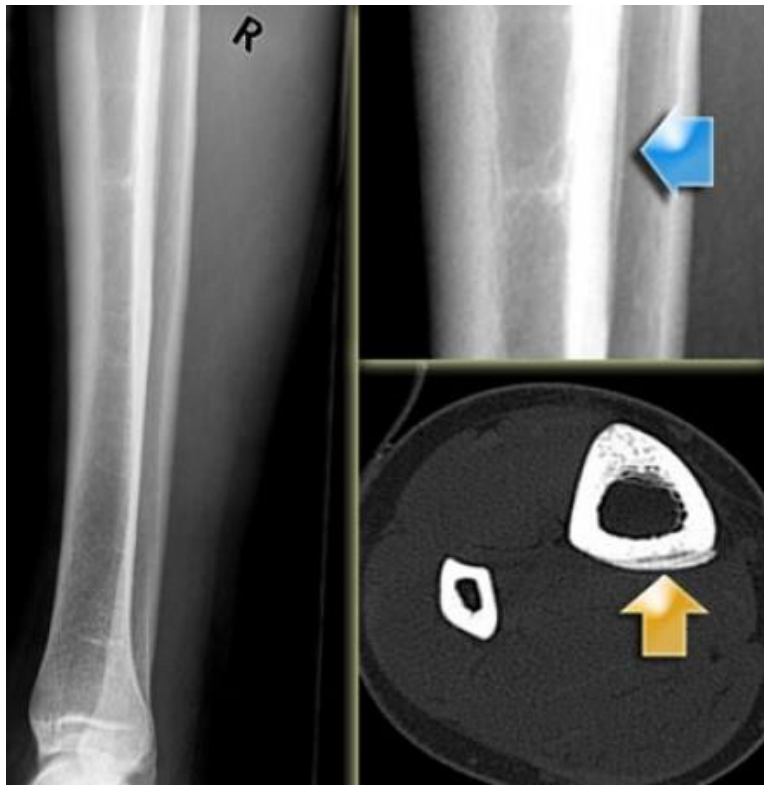
The x-ray was initially reported as normal. A bone-scan (not shown) showed a focal increase of activity.

A CT-scan was performed for further differentiation and revealed a vertically oriented fissure at the insertion of the flexor digitorum longus muscle.

*X-ray and CT-scan showing a fissure at the insertion of the flexor digitorum longus muscle. Courtesy Dr Wuisman (3)*  
*X quang và CT scan cho thấy một vết nứt chèn vào của cơ gấp các ngón chân dài. Courtesy Dr Wuisman (3)*

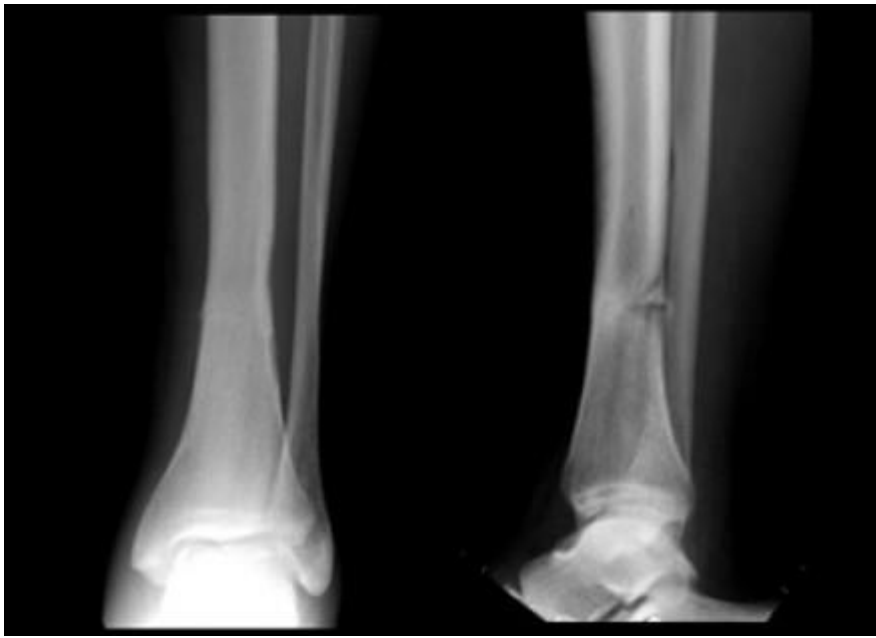
*Stress fracture of the lower tibia.*

The x-rays show a stress fracture of the lower tibia.

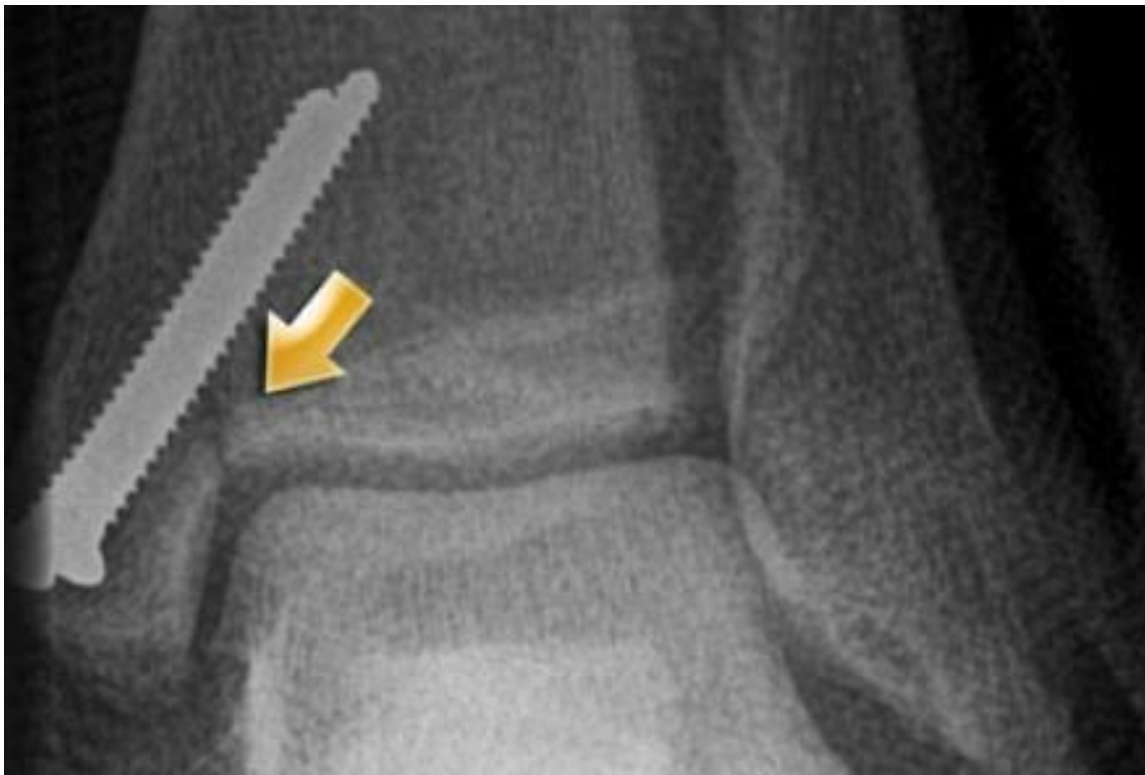
On the left the postoperative radiograph with screws and lower leg cast at 12 months. It shows a just discernible fracture line at the typical location: the junction of the tibial plafond and inner vertical line of the medial malleolus.

*Post operative radiograph  
X quang sau phẫu thuật*

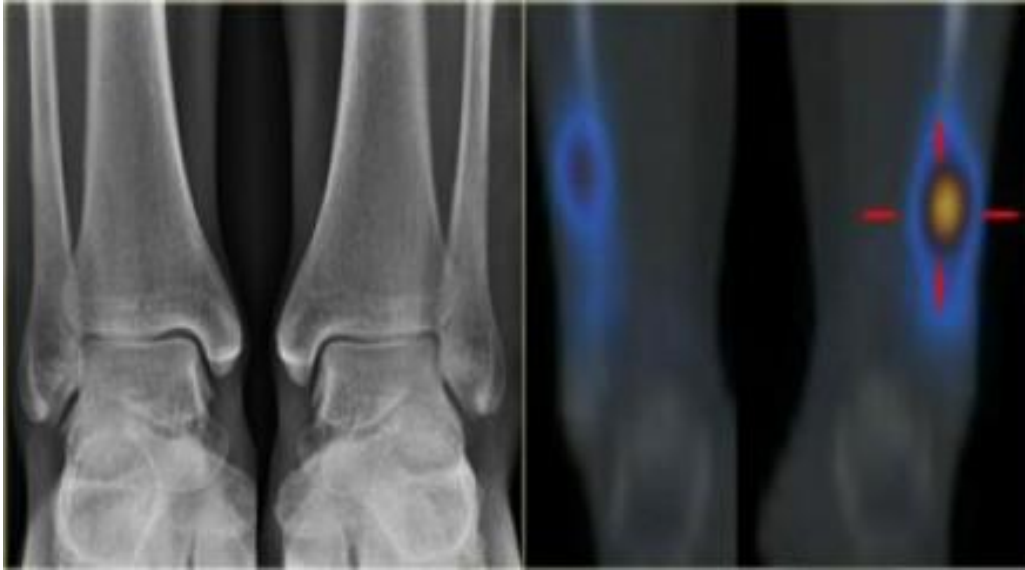
*Bilateral stress fracture of the distal fibula: Initial radiographs and Bone scintigraphy at 2 weeks follow up.*

Radiographs made at presentation were unremarkable.

Bone scintigraphy 2 weeks later shows stress fractures of the distal fibula on both sides.

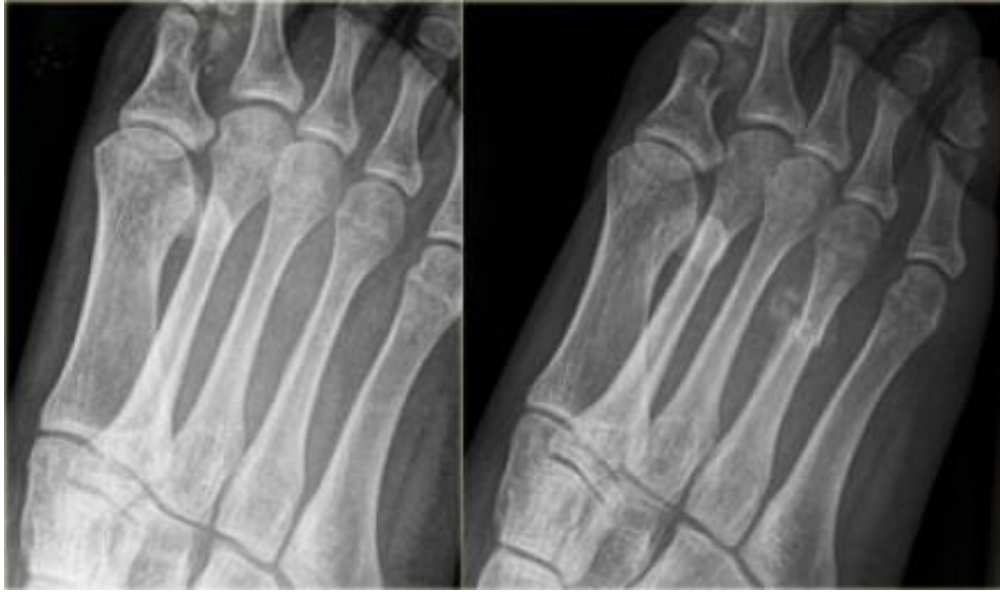
*Stress fracture of 4th metatarsal: Radiograph at presentation and at 3 weeks follow up.*

The radiograph taken at presentation is unremarkable.

Follow-up at 3 weeks shows complete fracture of the distal shaft of the 4th metatarsal with overt periosteal reaction

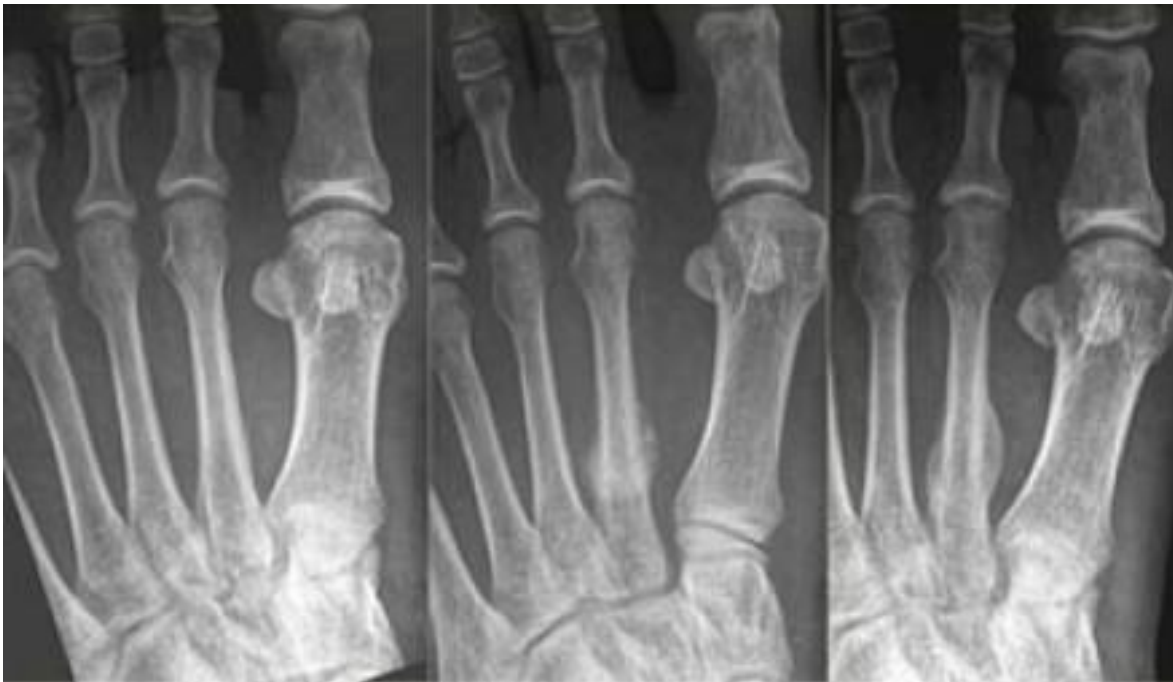
Stress fracture of 2th metatarsal: Radiograph at presentation and at 1 and 3 months follow up.

At 1 and 3 months follow-up, clear healing tendencies can be seen, indicating the presence of a stress fracture
